句容市新北路以东，宁杭北路以北5号地块

土壤污染状况调查报告

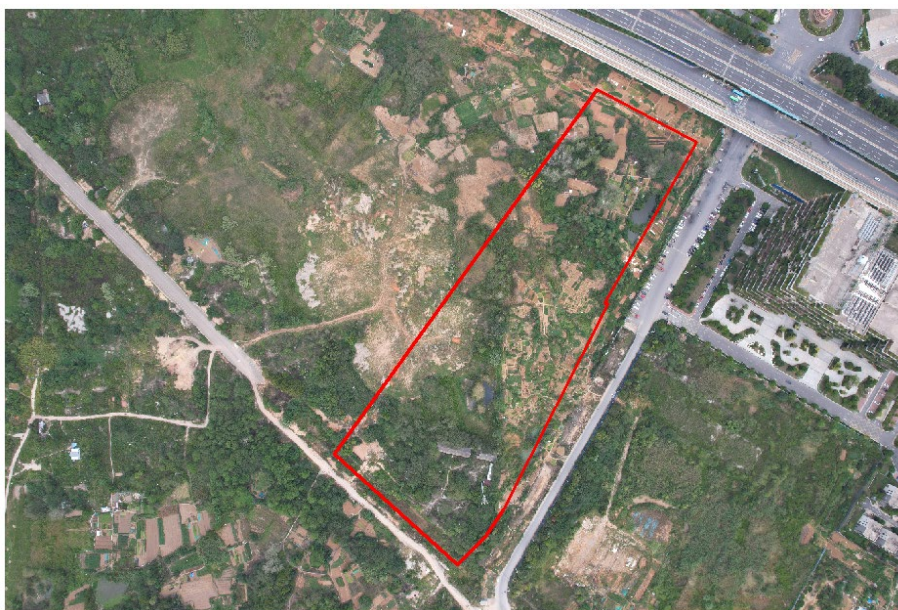
图 2 调查地块内现状图

现场踏勘：地块现状主要为农田与荒地；西侧、东侧为农田与荒地；南侧为宁杭东路；北侧为宁容快速路与碧桂园。

3、通过现场踏勘及人员走访了解到该地块历史为农田与村庄，无工业企业活动，无明显污染源迹象。目前，地块内为农田及荒地。
