扬中市西来桥镇人民路北侧、群英路西侧地块 土壤污染状况调查报告

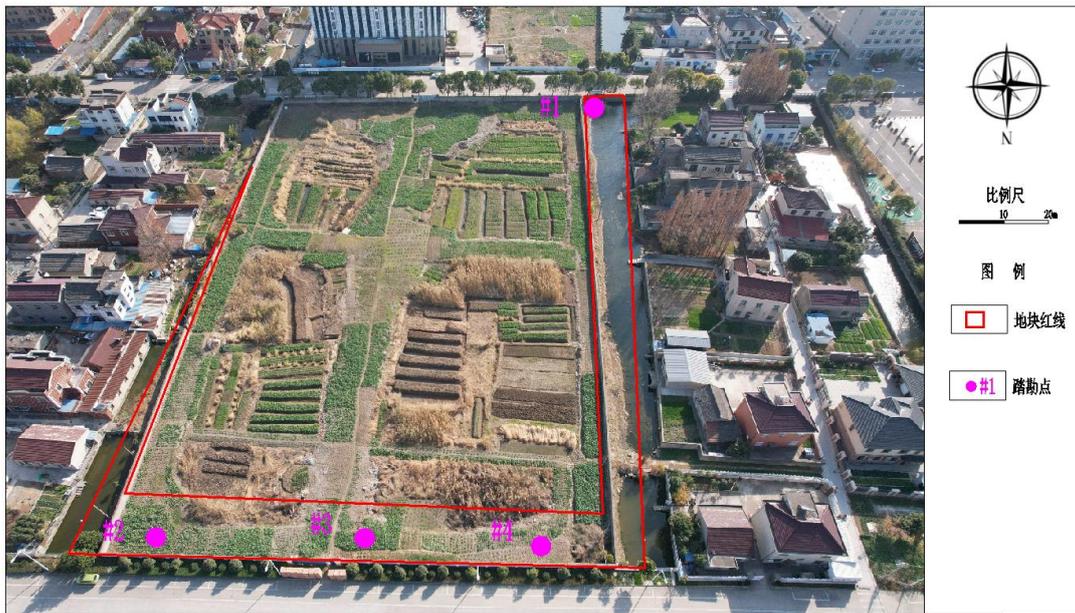
图2 调查地块快速检测点位图

土壤样品现场快速检测：江苏地质基桩工程公司项目组成员于2021年12月22日对地块进行布点采样，以XRF和PID快速检测设备辅助分析地块土壤中重金属及挥发性有机

物含量，识别和判断地块土壤污染的可能性。土壤快速检测结果表明，调查地块内土壤表层样品的PID、XRF 快检数据对照《土壤环境质量建设用地土壤污染风险管控标准(试行)》(GB36600-2018)及《深圳市地方标准建设用地土壤污染风险筛选值和管制值》(DB4403T 67-2020)第一类用地筛选值均无异常，符合土壤环境质量要求。
