句容市新北路以东，宁杭北路以北5号地块

土壤污染状况调查报告

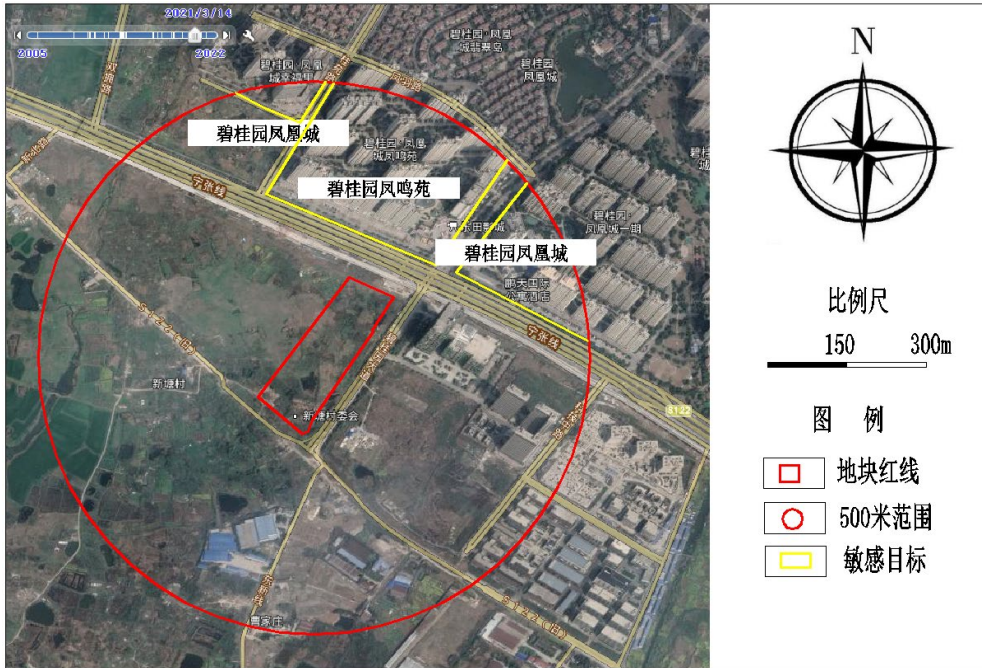
图 3 地块周边 500m 敏感目标图

现场踏勘：地块现状主要为农田与荒地；西侧、东侧为农田与荒地；南侧为宁杭东路；北侧为宁容快速路与碧桂园。

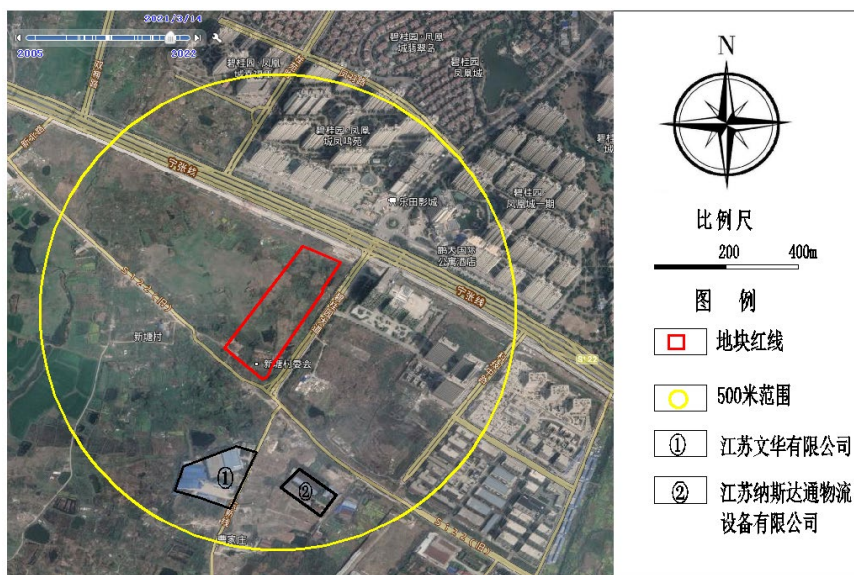
图 4- 地块周边企业位置图

人员访谈：通过对句容市自然资源和规划局开发区中心所、新塘村村委会、周边农民等相关人员的访谈得知，调查地块原为农田与村庄，历史上无工业企业生产经营活动，无化学品使用与储存，未发生过化学品泄漏或其他环境污染事件；地块周边 500m 范围内未发生过环境污染事件。
